ホテル名	十勝川温泉 観月苑							
ホテル概要	地域	北海道	業態	温泉ホテル	客室数	104 室	参加形態	モデル施設
	所在地	北海道河東郡音更町十勝川温泉南14-2			URL	http://www.kangetsuen.com/

テーマ	温泉・水光熱使用量の削減
カテゴリー	施設診断によるコストダウン
部門	施設

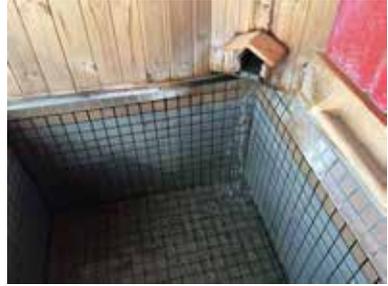
改善の背景	客室露天風呂（室）に多量の温泉を供給しているため、大浴場の浴槽に送る温泉量が不足して、契約量以上の温泉を使用し、かつ給湯や給水も使用して、給湯の原水である水道と加熱用の重油使用量が増大し、温泉も過剰に使用していた。	
改善の内容	<p>(改善前)</p> <p>客室掛け流し露天風呂を適温に保つために、常時温泉（53℃）に給水を混ぜて調温して浴槽に送っていたため、温泉の浴槽に湯温を保つために、多量の温泉を使用していた。</p>

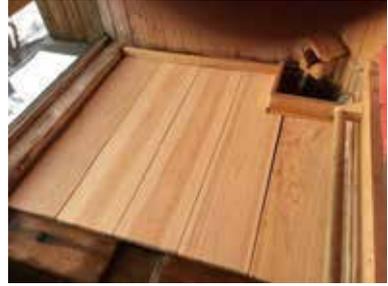
<p>(改善後)</p> <p>浴槽に蓋をもうけ、温泉を浴槽の底部に流し入れるよう湯口を改造、給水栓を設置した。</p> <p>浴槽に蓋を設けて、浴槽からの放熱量を減らし、温泉と水の混合を中止して浴槽に 53℃の温泉を浴槽の底部近くに供給し、湯温は利用時に水と希釈して調温する。</p>

改善のポイント	<ol style="list-style-type: none"> <li>①客室露天風呂や家族風呂などの掛け流し浴槽は、常時蓋をして放熱量を減らす。</li> <li>②上記浴槽には給水栓を設けて利用者が水で希釈して、任意の湯温にする。</li> <li>③上記の結果湯温維持のための温泉供給量を減らし、大風呂の温泉量を増やしたり、温泉貯留槽に貯めて浴槽の湯張りに使う。（＝温泉の有効利用）</li> <li>④加熱して使用する低温温泉は、循環式とする。</li> </ol>	
改善の効果	<ol style="list-style-type: none"> <li>①浴槽を可能な限り温泉で運用することで、水道水や加熱燃料（油・ガス）使用量を減らすことができ、温泉浴としてのポテンシャルが向上することによる集客力の向上が期待できる。</li> <li>②様々な対策の結果、6月から12月の油使用量が対前年比で84%に減少した。</li> </ol>
